ESTUDIO
“RIESGO Y ADECUACIÓN PLAN REGULADOR COMUNAL
DE SAN JOSÉ DE MAIPO”

INFORME ETAPA 2

ANEXO IV

"MECÁNICA DE SUELOS."

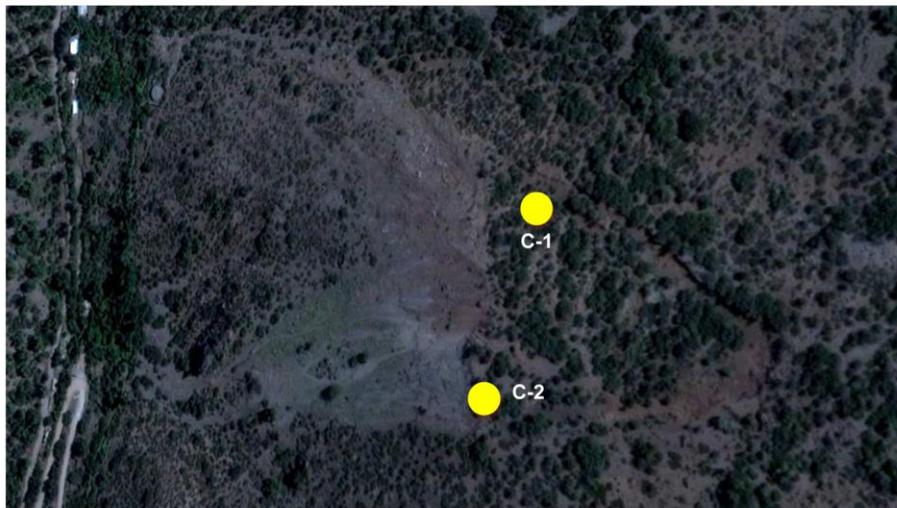
Figura N° 2: Ubicación de Calicatas (en amarillo las 2 nuevas calicatas).

La exploración geotécnica de esta etapa consistió en la excavación de 2 calicatas de aproximadamente 4.00 m. de profundidad cada una, distribuidas a cada lado del deslizamiento.

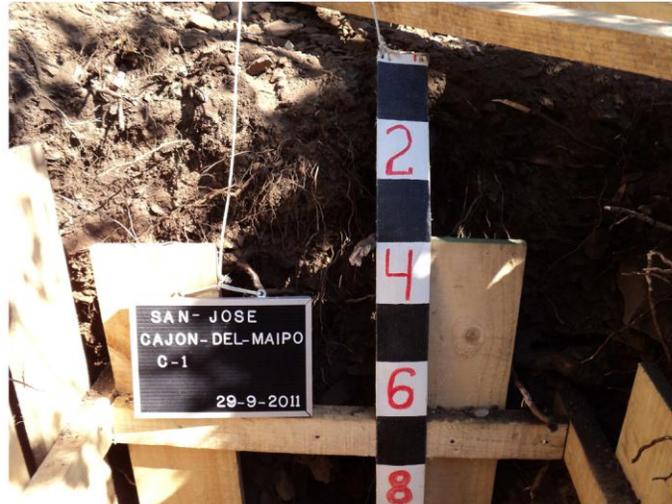
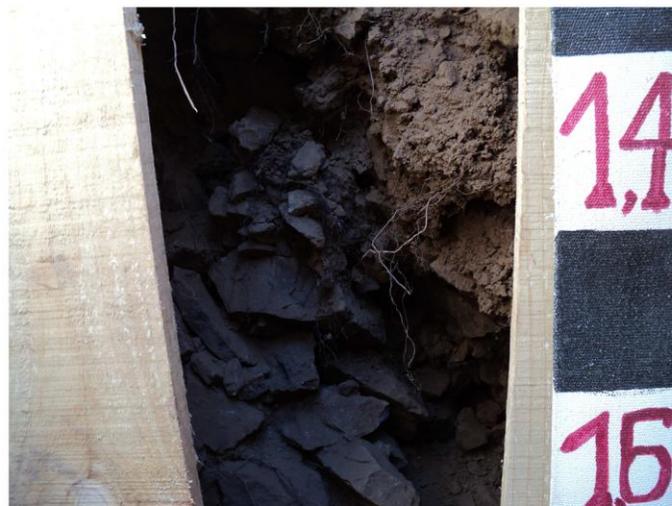
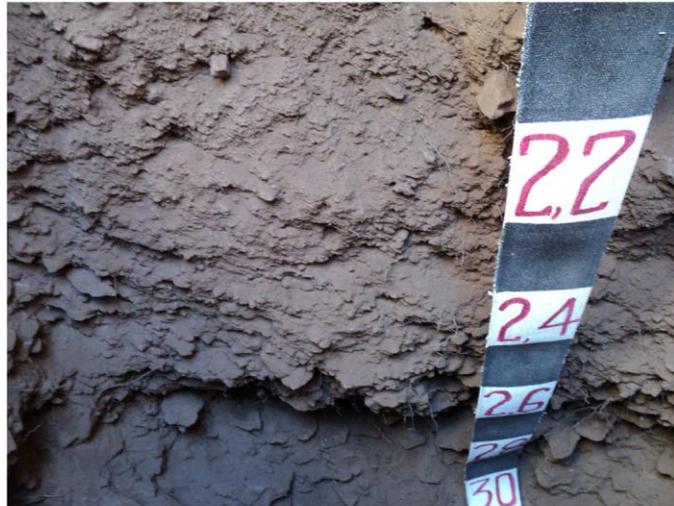
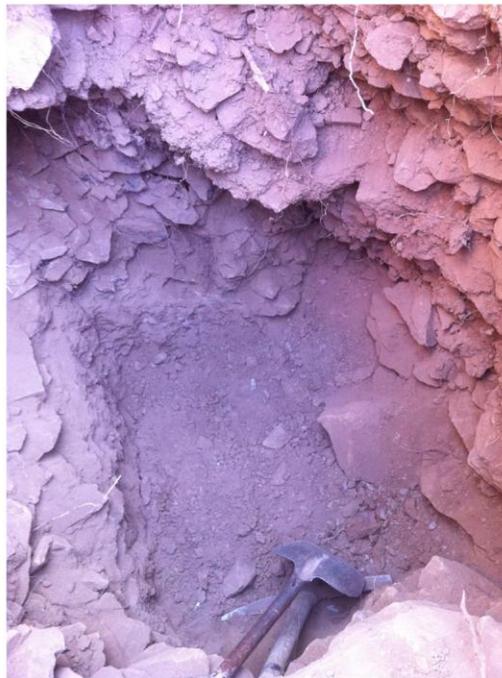
Calicata N° 1

Proyecto : Estudio de Riesgo y Adecuación Plan Regulador Comuna San José de Maipo
Mandante : Ciudad y Territorio Ltda.
Sector : San José de Maipo
Calicata : C-1
Fecha : 29-09-2011

Horizonte N°	Profundidad [m]		Espesor [m]	Descripción	Tamaño máximo [pulg]	% Bolones (>76,2 mm.)	% Gravas (76,2 a 5 mm.)	% Arenas (5 a 0,076 mm.)	% bajo 200
	Desde	Hasta							
1	0.00	0.30	0.30	Capa Vegetal.					
2	0.30	1.60	1.30	Grava, café oscuro, compacidad media a suelta, humedad media, gravas de cantos angulares, tamaño máximo 12", se aprecian bastantes raíces y raicillas activas. Estructura heterogénea.	12	20	50	15	15
3	1.60	1.80	0.20	Grava, gris claro, escaso material fino, compacidad suelta, humedad media, gravas de cantos angulares, estructura heterogénea.	12	30	50	20	-
4	1.80	2.60	0.80	Limo con gravas, color café claro, humedad bajo límite plástico, plasticidad media a baja, gravas de cantos angulares, bolones aislados de hasta 15", consistencia firme. Estructura homogénea.	15	5	30	30	35
5	2.60	3.00	0.40	Grava limosa, color café claro, humedad media, compacidad firme, gravas de cantos angulares, estructura heterogénea.	15	30	40	15	15

- Se aprecian estratos débiles en las dos calicatas exploradas, con materiales de escombrera suelto de escasos finos, con pendientes similares a las de la posible cuña de falla.

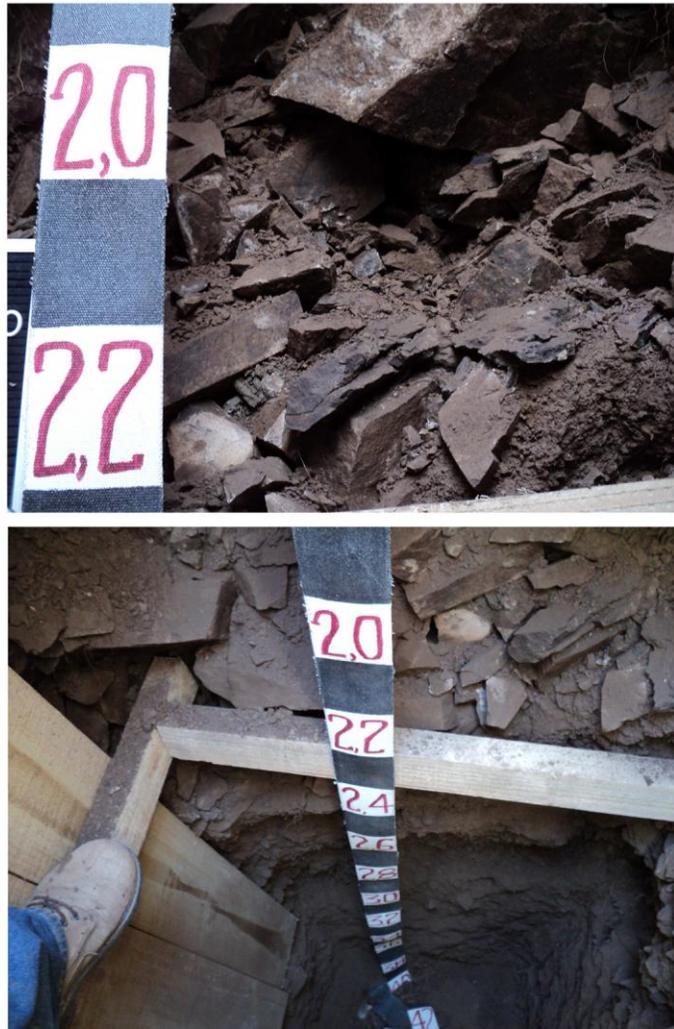
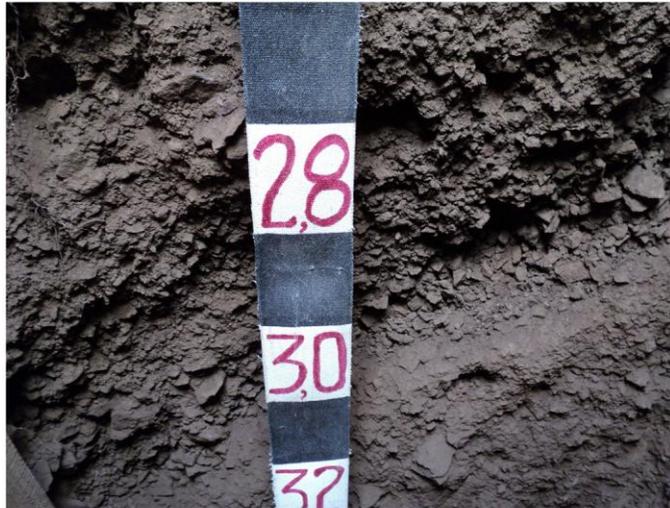
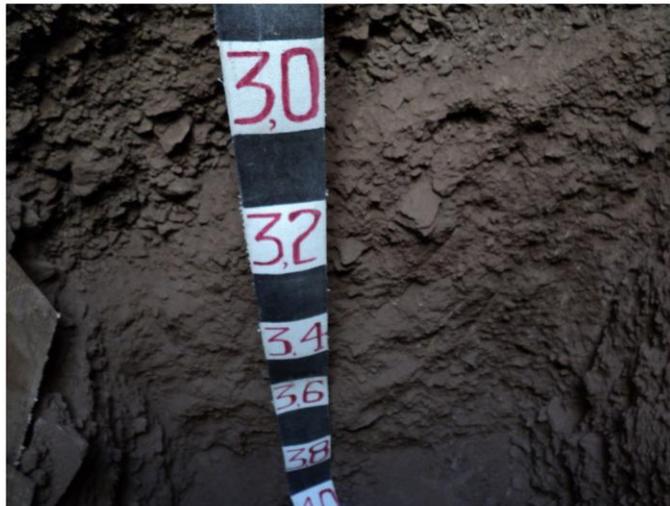
Calicata N° 2

Proyecto : Estudio de Riesgo y Adecuación Plan Regulador Comuna San José de Maipo
Mandante : Ciudad y Territorio Ltda.
Sector : San José de Maipo
Calicata : C-2
Fecha : 28-09-2011

Horizonte N°	Profundidad [m]		Espesor [m]	Descripción	Tamaño máximo [pulg]	% Bolones (>76,2 mm.)	% Gravas (76,2 a 5 mm.)	% Arenas (5 a 0,076 mm.)	% bajo 200
	Desde	Hasta							
1	0.00	0.50	0.50	Capa vegetal (limoso)					
2	0.50	1.60	1.10	Grava limosa, de color café claro, humedad media, estructura heterogénea, compacidad media a suelta, gravas de cantos angulares.	1	-	60	20	20
3	1.60	2.80	1.20	Grava, color café claro, humedad media, compacidad media a suelta, gravas de cantos angulares, estructura heterogénea.	10	30	40	15	15
4	2.80	3.20	0.40	Grava, color café claro, humedad media, compacidad suelta, gravas de cantos angulares, estructura homogénea, escasos finos, tamaño uniforme aproximadamente de 1" el 60% del material	1	-	70	15	15
5	3.20	4.00	0.80	Limo gravoso, color café claro, humedad bajo límite plástico, consistencia muy firme, gravas de cantos angulares. Estructura Homogénea.
