## Informe de Avance EAE MPRMS 107 - Batuco

Junio, 2021

El presente documento corresponde a un extracto del Informe Ambiental que se está preparando en el marco de la Modificación MPRMS 107 – Batuco.

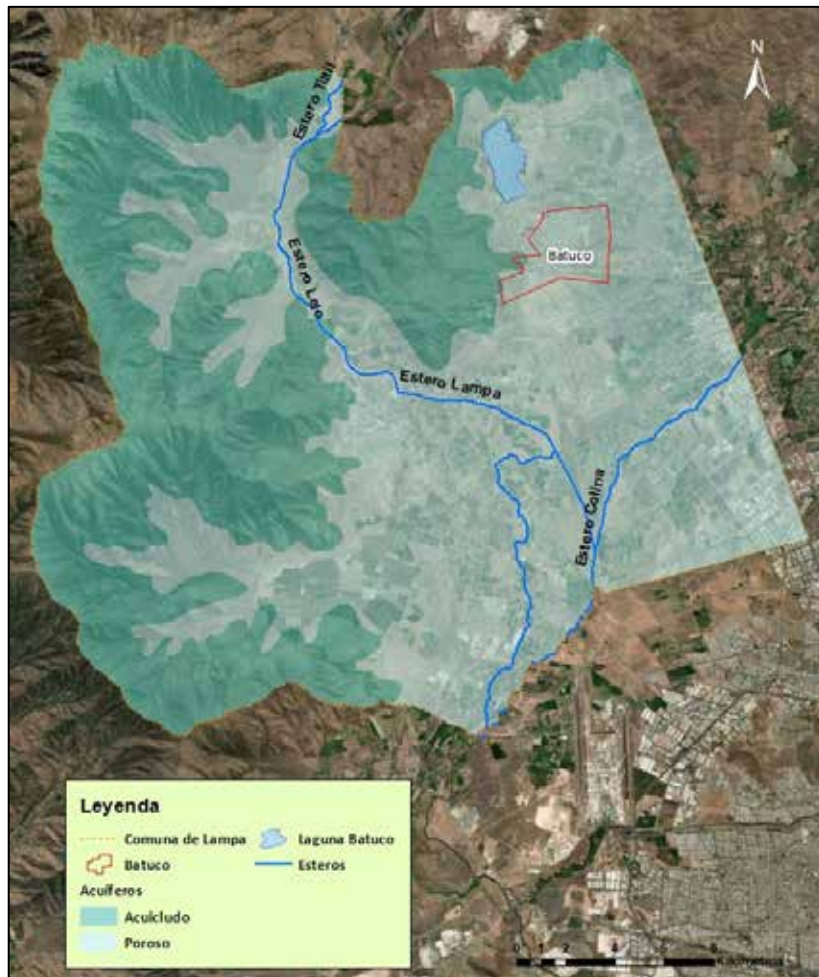
*Figura 11: Recurso Natural Hídrico, Lampa*

Gran parte de los recursos hídricos obtenidos por la población comunal y actividades productivas provienen de las aguas subterráneas, las cuales se han visto amenazadas por diferentes factores, entre ellos, el cambio climático, la extracción excesiva del recurso para usos de riego o domiciliarios y la contaminación.

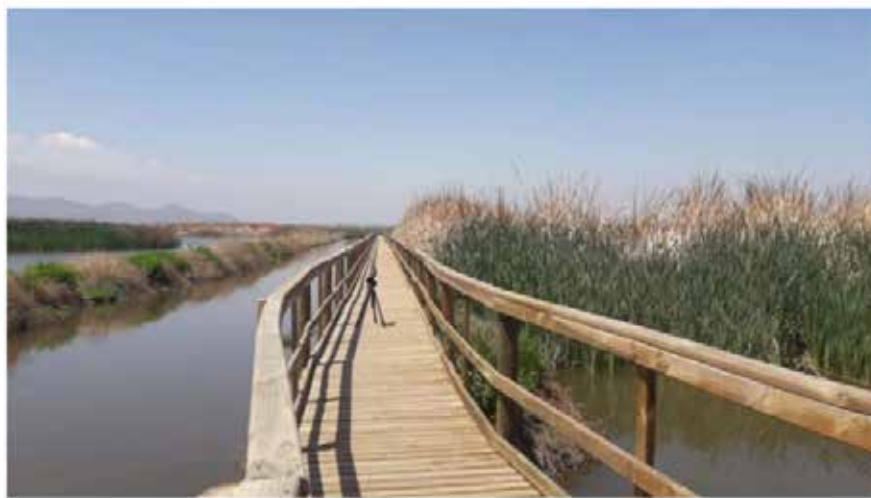
*Figura 18: Infraestructura para el paseo y avistamiento de aves en la laguna de Batuco*

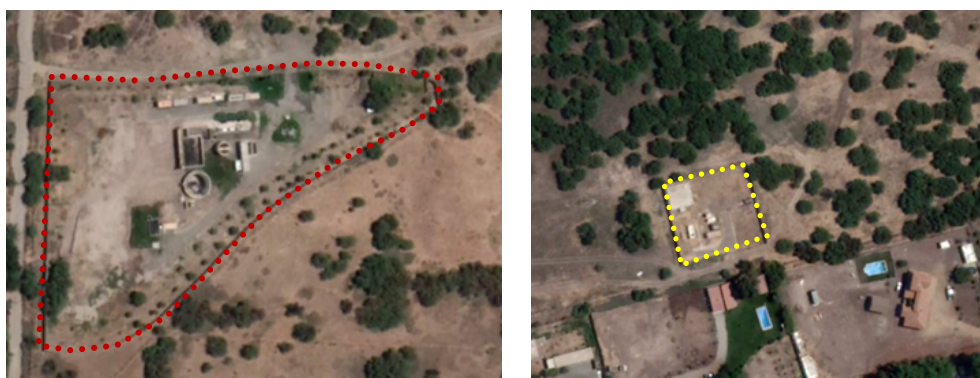
*Figura 20: Planta de Tratamiento de Aguas Servidas y Planta de Tratamiento de Agua Potable*

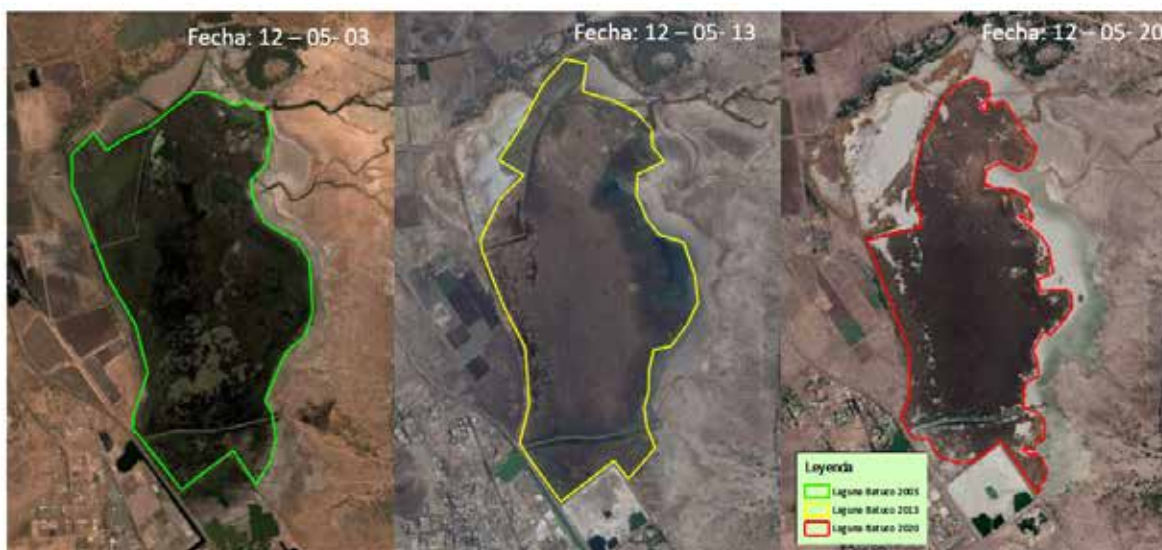
*Figura 31: Evolución del Espejo de Agua, periodo 2003 al 2020*
